รายงานความเชื่อมั่นคุณภาพ น้ำประปาประจำปี 2567

การประปาส่วนภูมิภาคสาขาวิเชียรบุรี

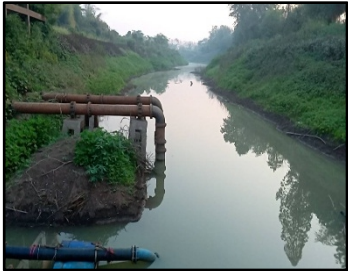
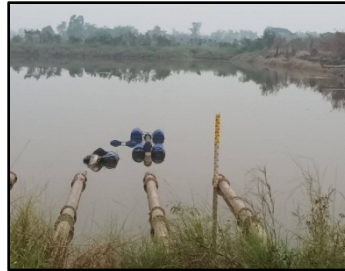
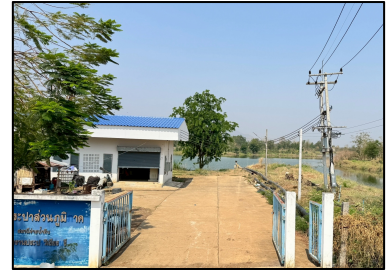
- กปภ. สาขาวิเชียรบุรี สถานีผลิตน้ำแม่ข่ายวิเชียรบุรี แหล่งน้ำดิบ คือ แม่น้ำป่าสักและแหล่งน้ำสำรอง คือ สระพักน้ำดิบ ความจุ 1,500,000 ลบ.ม.

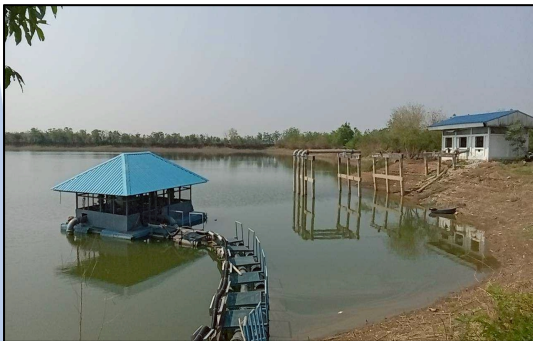
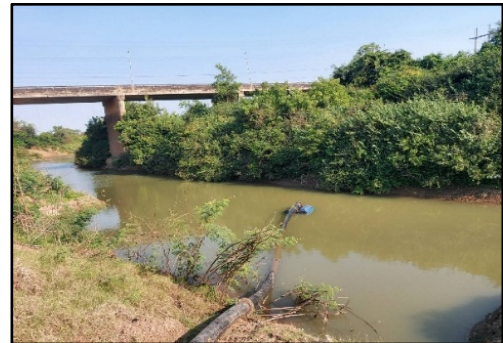
- กปภ. สาขาวิเชียรบุรี หน่วยบริการศรีเทพ แหล่งน้ำดิบ คือแม่น้ำป่าสักและแหล่งน้ำสำรองคือ สระพักน้ำดิบ ความจุ 800,000 ลบ.ม.

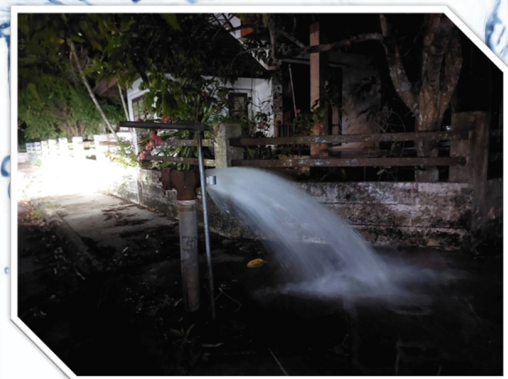
-ระบบจ่ายน้ำประปามีการระบายตะกอนซึ่งมีส่วนประกอบของแอมกานีสออกจากเส้นท่อจ่ายตามความถี่ที่เหมาะสม ร่วมกับการระบายตะกอนทางเดียว (UDF-Unidirectional Flushing) โดยควบคุมความเร็วของน้ำในเส้นท่อจ่ายให้มีค่าไม่ต่ำกว่า 1.8 เมตรต่อวินาที ทำให้การกำจัดตะกอน (แอมกานีส) ออกจากเส้นท่อจ่ายมีประสิทธิภาพมากกว่าการระบายตะกอนแบบดั้งเดิม (Conventional Flushing) เป็นอย่างมาก
